# Quellenkartierung im Kanton Uri und Citizen Science Projekt

Praktikumsbericht

Amt für Umweltschutz Uri

04.07. – 31.10.2022

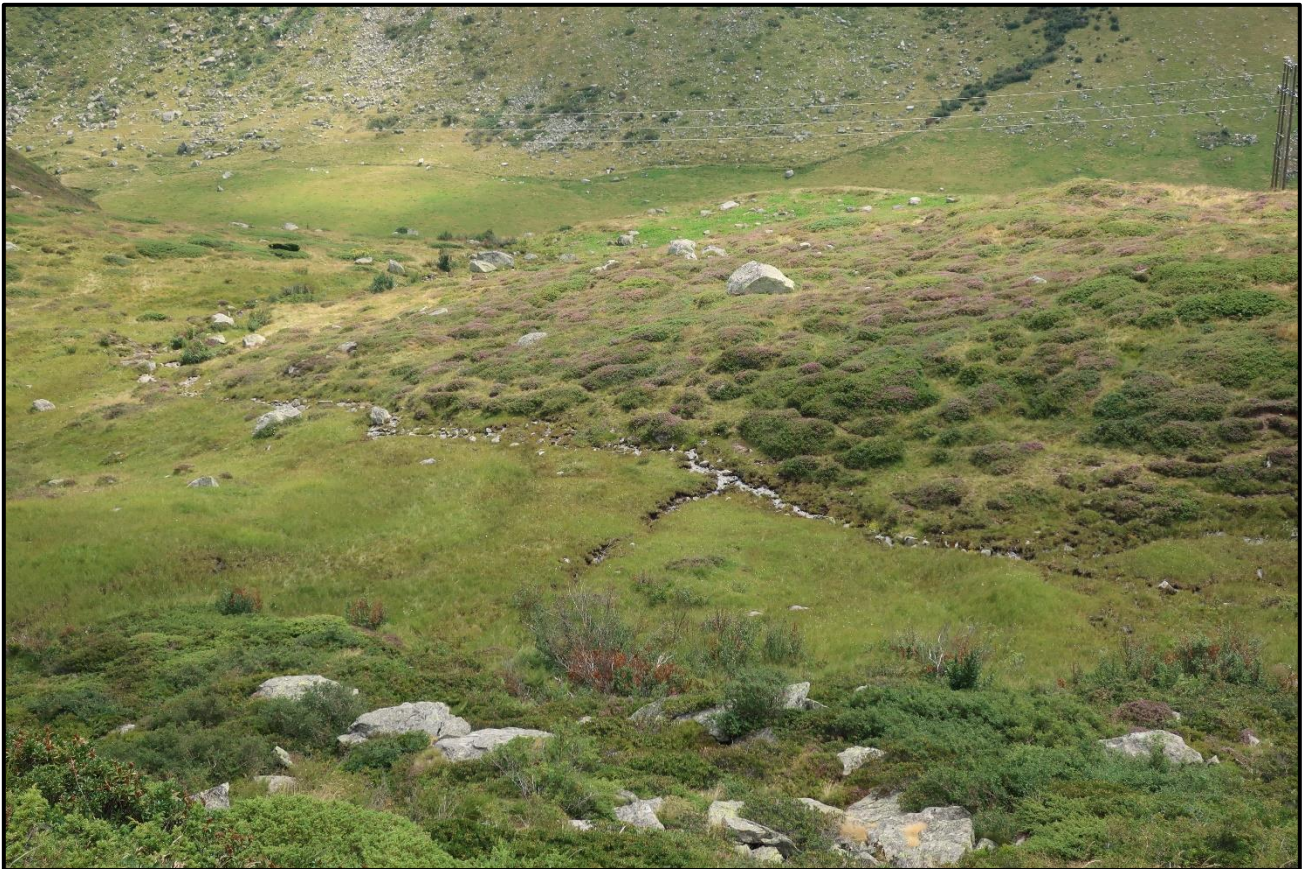
*Abbildung 1: Quelle 1210-50xx Sunnig Site 1*

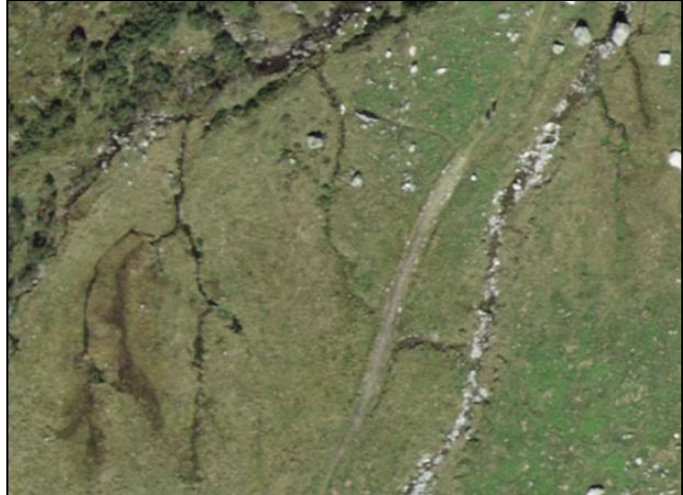
Zur Vororientierung wurden auf GEO.UR (<https://www.geo.ur.ch/>) die Satellitenbilder der ausgewählten Gebiete auf mögliche Quellstandorte untersucht (siehe Abb. 2). Die Koordinaten dieser Punkte wurden vor der Feldarbeit in ein GPS-Gerät eingelesen. Ebenfalls wurden Standorte von ungefassten Quellen eingelesen, die bereits im Quellkataster des Kantons erfasst waren. Diese Vorgehensweise empfiehlt sich besonders für Gebiete mit wenig oder fehlendem Baumbewuchs, da so viele Quellen bereits vor der Feldbegehung lokalisiert werden können.

Abbildung 2: Ausschnitt eines Satellitenbilds mit mehreren möglichen Quellstandorten (Gotthardgebiet), aus GEO.UR.
